# Rapport

Appartementencomplex 'De Oranjerie'  
te Leiden

Opdrachtnummer: 20-B-0780

## Dakconsult 'De Oranjerie', Oranjerie 2-40 te Leiden

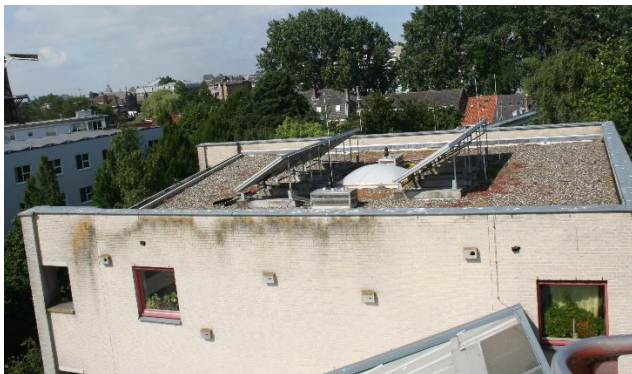
**Foto 1**  
Overzicht dakvlak 1.

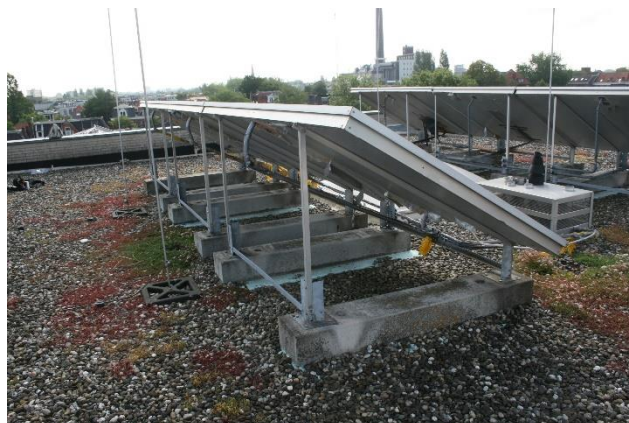
**Foto 2**  
Overzicht op betonblokken geplaatste zonneboilers.

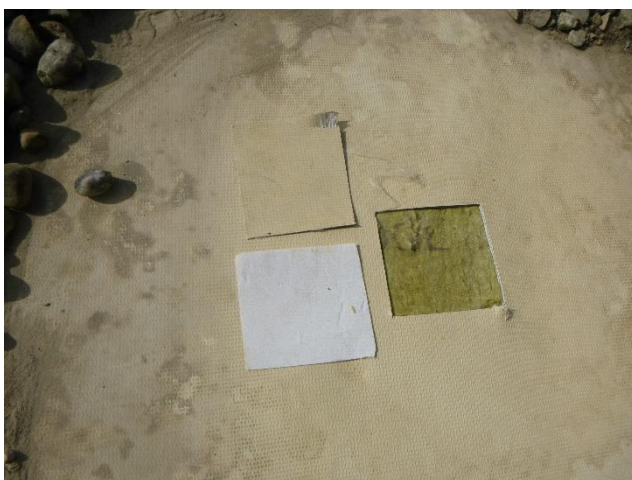
**Foto 3**  
Bij insnijding TPO-dakbanen, glasvlies en steenwolisolatie.

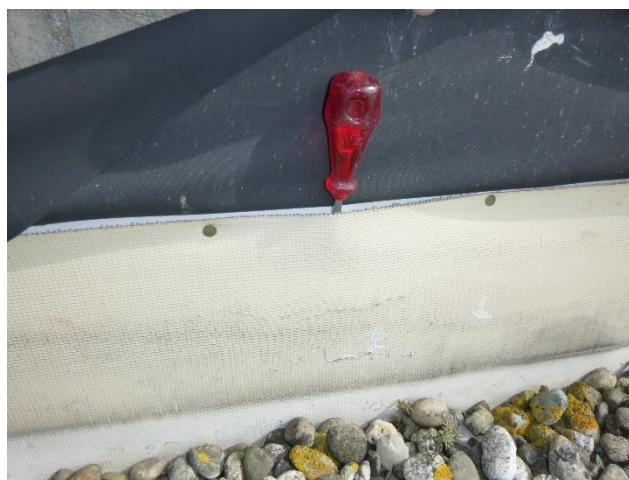
**Foto 4**  
TPO-randstroken zijn mechanisch bevestigd met draadnagels, h.o.h. circa 300 mm.

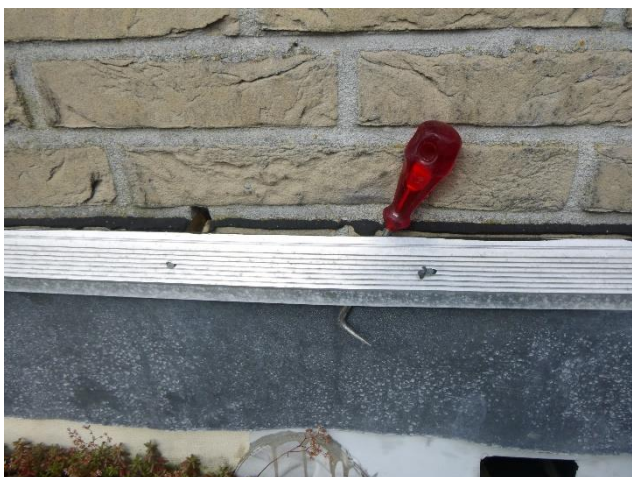
**Foto 5**  
Aluminium knelstrip, omgekeerd aangebracht bevestigd met draadnagels en schroeven, is gedeeltelijk los.

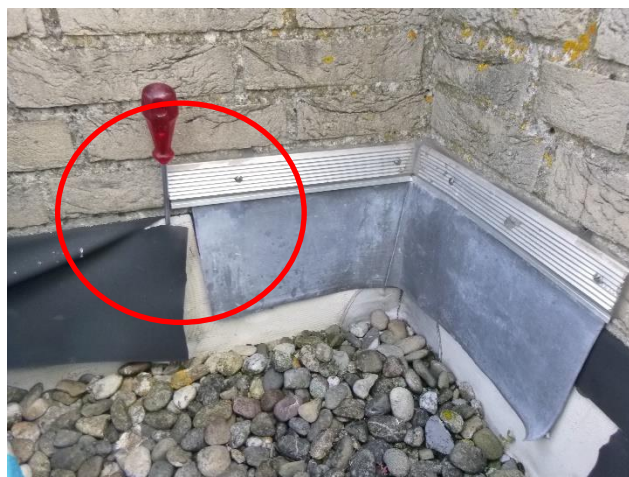
**Foto 6**  
Op diverse plaatsen ontbreekt de afwerking boven de randstrook. Knelstrippen, zie ook foto 5.

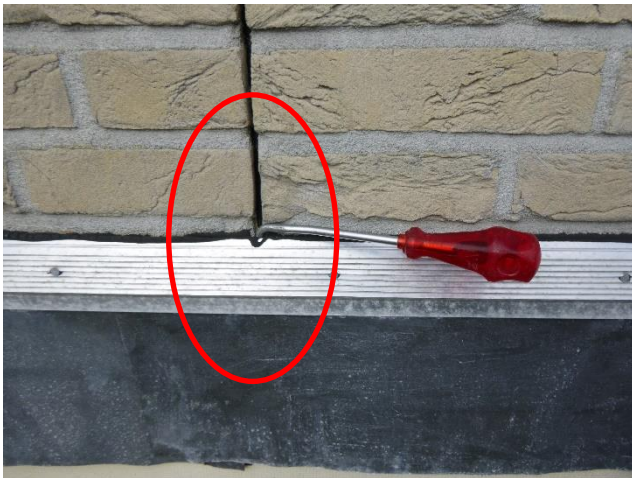
**Foto 7**  
Inwateringspunt boven aluminium knelstrip bij dilatatievoeg.

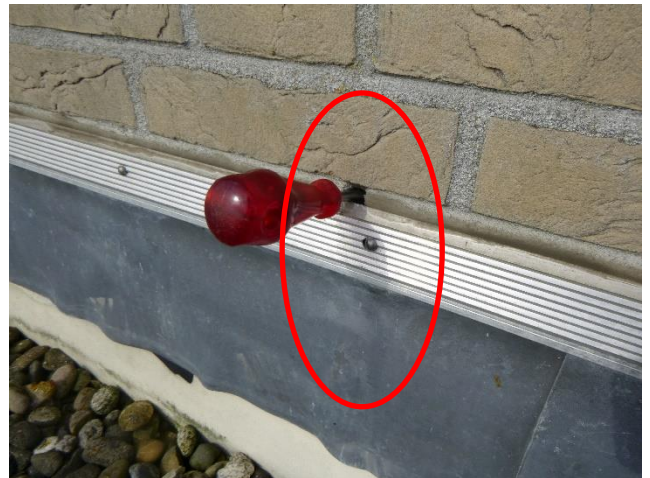
**Foto 8**  
Inwateringspunt boven aluminium knelstrip bij open stootvoeg.

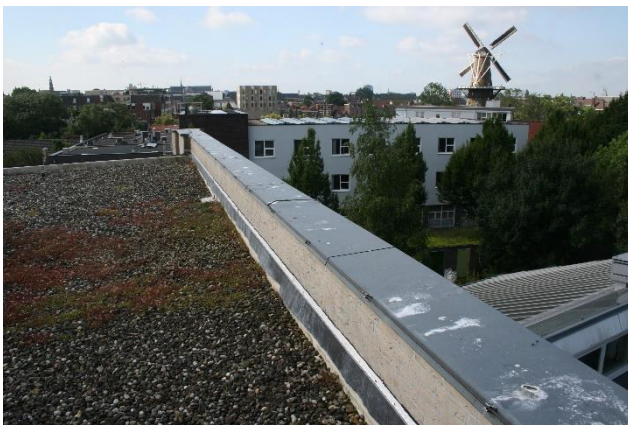
- De afdekkappen sluiten onvoldoende aan op de kanten en zijn onvoldoende tot niet afwaterend naar de dakzijde aangebracht.
- De EPDM-slabben in het metselwerk zijn te breed en te lang aangebracht. De EPDM-slabben staan onder spanning en zijn op diverse plaatsen gescheurd en onvakkundig hersteld met loodslabben en aluminium knelstrippen.
- Er zijn enkele beginnende onthechte overlappen in de randstroken waardoor inwatering kan plaatsvinden.
- De randstroken onder de EPDM-slabben zijn niet verlijmd tegen de opstanden of volledig mechanisch bevestigd met een strip. Dit is niet conform verwerkingsvoorschriften TPO-dakbanen.

**Foto 9**  
Aluminium afdekkappen zijn onvoldoende op afschot aangebracht richting dakvlak.

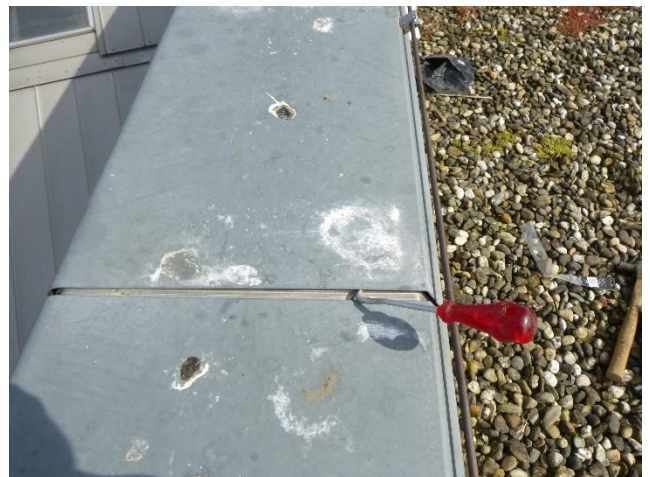
**Foto 10**  
Aluminium afdekkappen sluiten niet goed aan op de klangen.

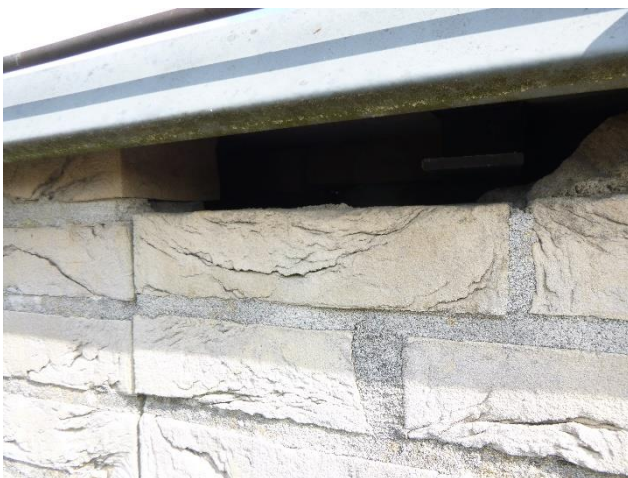
**Foto 11**  
Diverse gevelopeningen bij staalprofielen in de spouw zijn niet wind-/waterdicht afgewerkt.

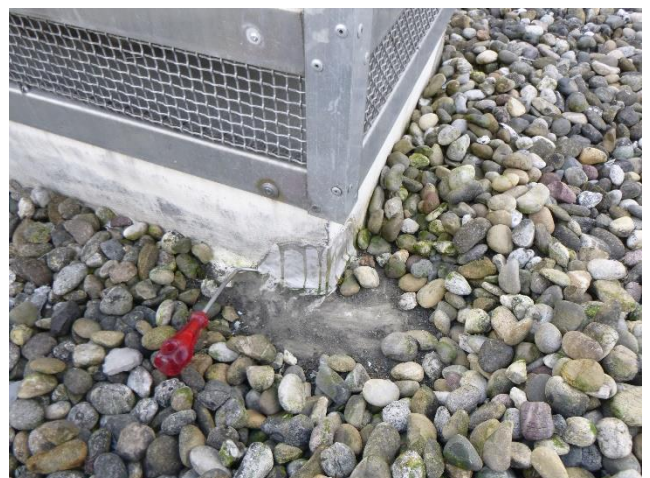
**Foto 12**  
Inwateringspunt in de kim van de TPO-randstrook.

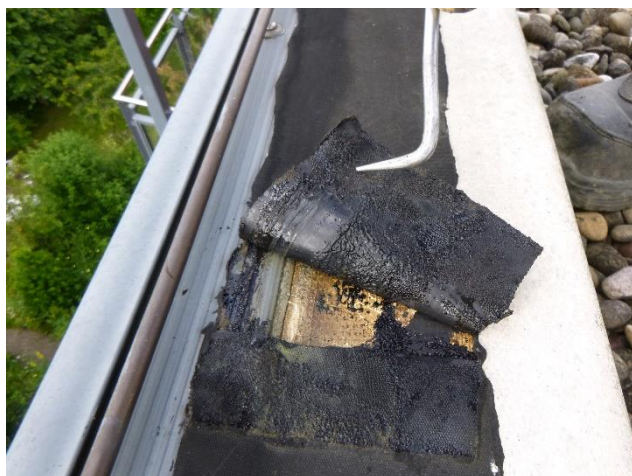
**Foto 13**  
Dakrandafwerking met aluminium daktrim is onvoldoende waterdicht uitgevoerd met EPDM-stroken.

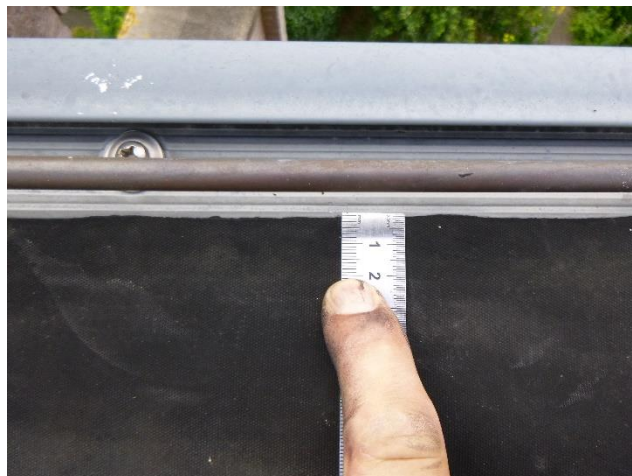
**Foto 14**  
EPDM-stroken maximaal 20 mm aangebracht op aluminium daktrim.

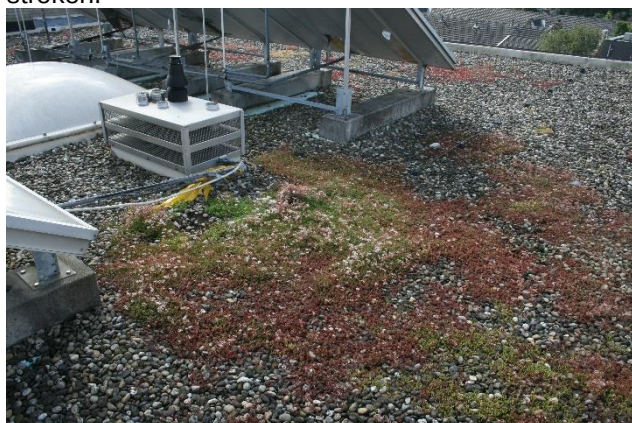
De ballastlaag bestaat uit grind, gradatie 16/32, dik 40 mm. Er is in redelijke mate plantengroei aanwezig in het grind.

**Foto 15**  
Redelijke vervuiling in het dakgrind door plantengroei.

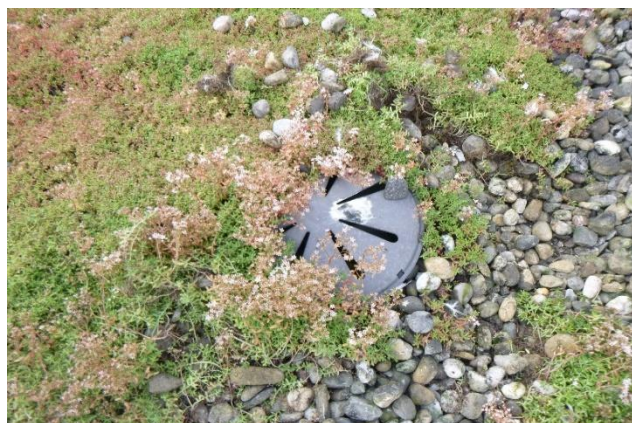
**Foto 16**  
Hemelwaterafvoer redelijk vervuild door plantengroei.

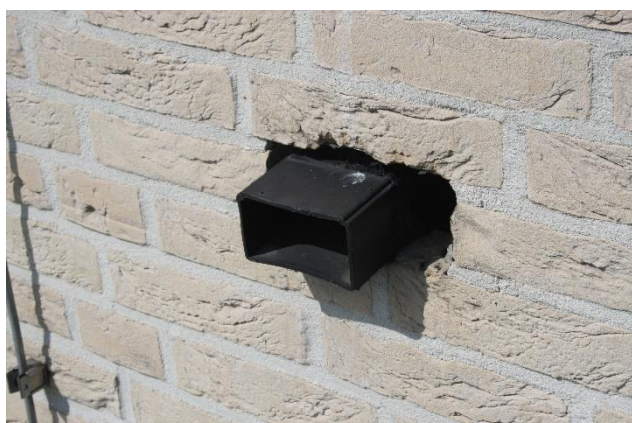
**Foto 17**  
Noodafvoeren zijn aan de buitengevel niet rondom afgesaald met een kit.

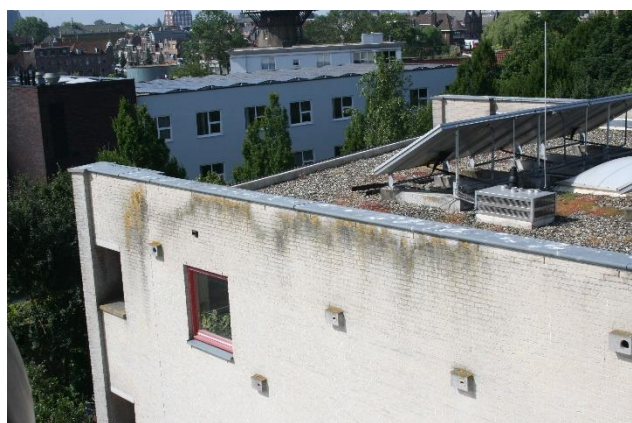
**Foto 18**  
Vervuiling door vocht op de gevel door verkeerd afschot van de aluminium afdekkap.

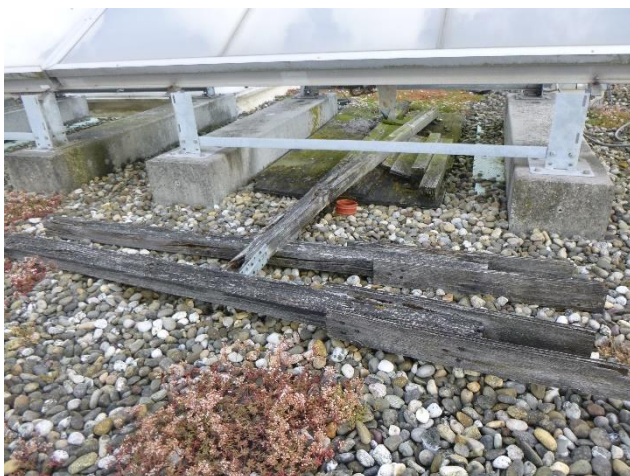
**Foto 19**  
Vervuiling van restanten houten balken en houten plaat aanwezig op het dakvlak.

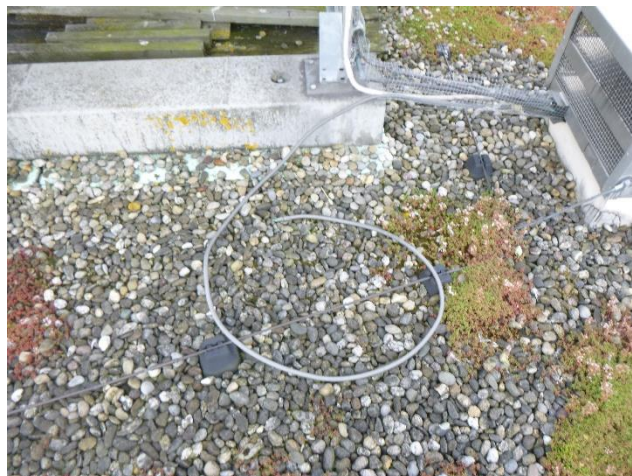
**Foto 20**  
Doorgeknijpte stroomkabel vanuit verzamelkoker, kabel is niet afgeschermd.

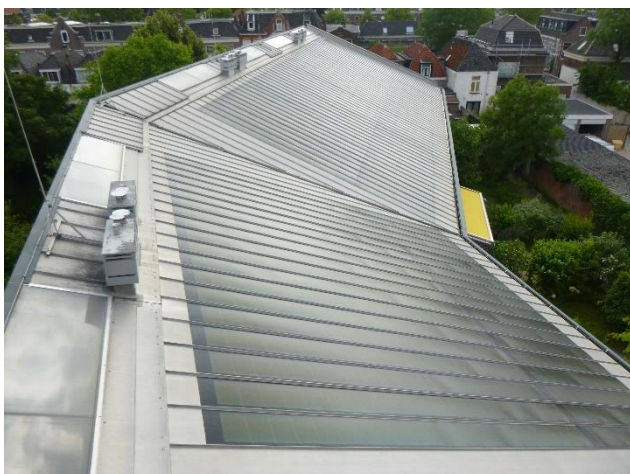
**Foto 21**  
Overzicht dakvlak 1, metalen felsdaken voorzien van gekleefde amorfe PV-stroken.

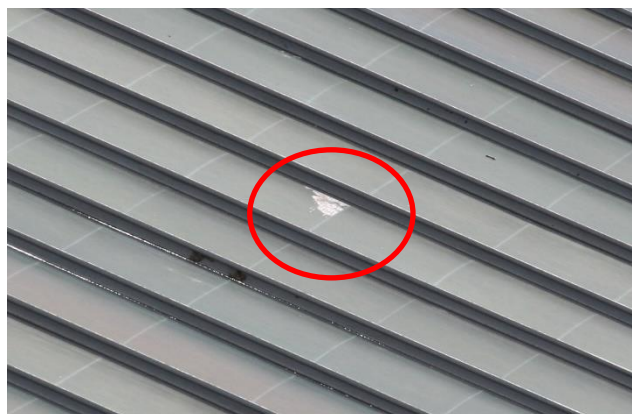
**Foto 22**  
Beschadigde PV-cellen in het vlak.

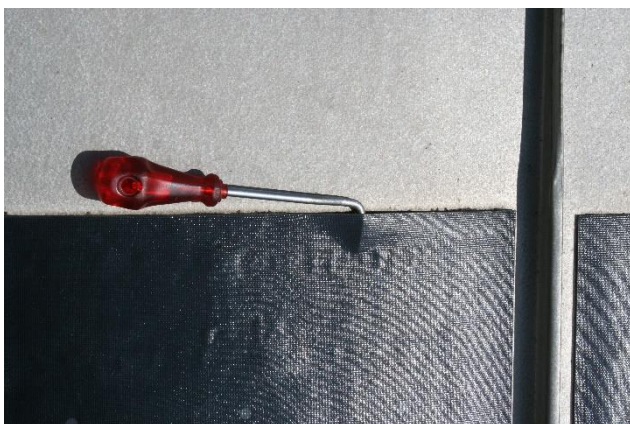
**Foto 23**  
Beginnende onthechting aan de bovenzijde van de PV-stroken.

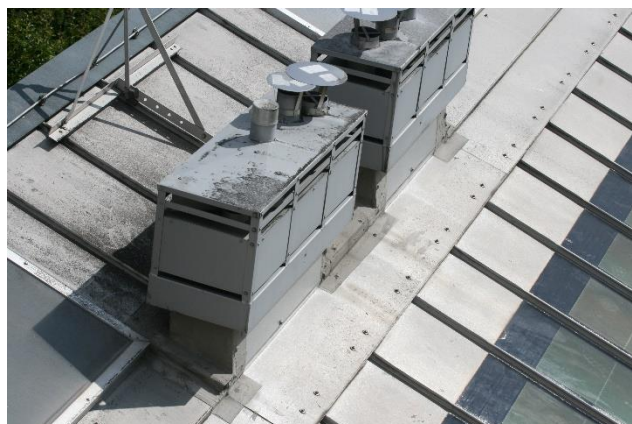
- Meerdere uitwendige hoeken van de verzamelkokers zijn afgewerkt en/of hersteld met PMMA-coating, bij een aantal aansluitingen is waterinfiltratie mogelijk.
- De dakrandafwerking is op één plaats mechanisch beschadigd inclusief het aluminium hoekprofiel van de zonneboiler. De bevestigings van de dakrandafwerking zijn redelijk roestig.
- Er zijn enkele zetstukken bij de opstanden welke onvoldoende op elkaar aansluiten met risico op waterinfiltratie.

**Foto 24**  
Overzicht verzamelkappen. Diverse uitwendige hoeken hersteld met een PMMA-coating.

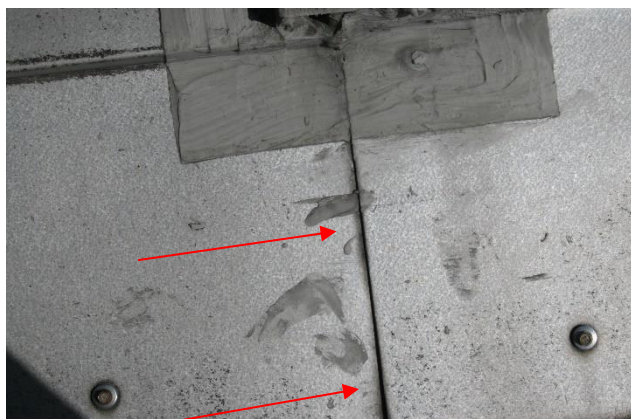
**Foto 25**  
Overlap metalen zetstuk onder de verzamelkokers sluit onvoldoende aan.

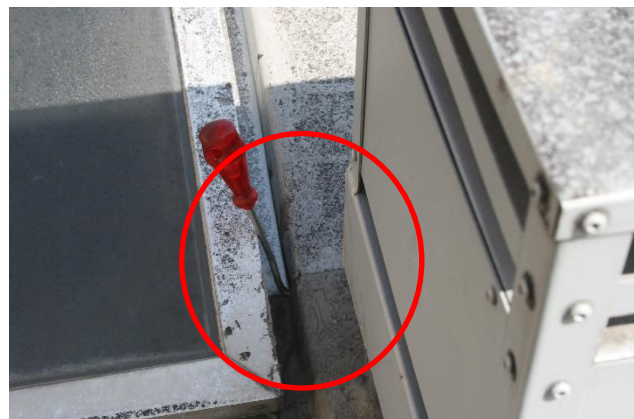
**Foto 26**  
Inwateringspunt bovenzijde PMMA-coating bij aansluiting zonneboiler.

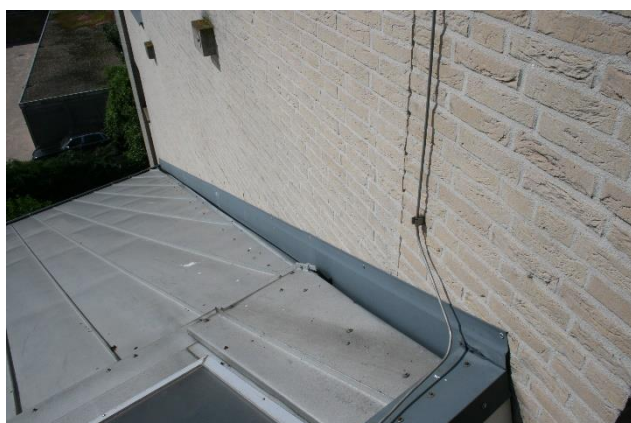
**Foto 27**  
Overzicht muuraansluiting met gezet profiel, bevestiging met schroeven h.o.h. circa 400-600 mm.

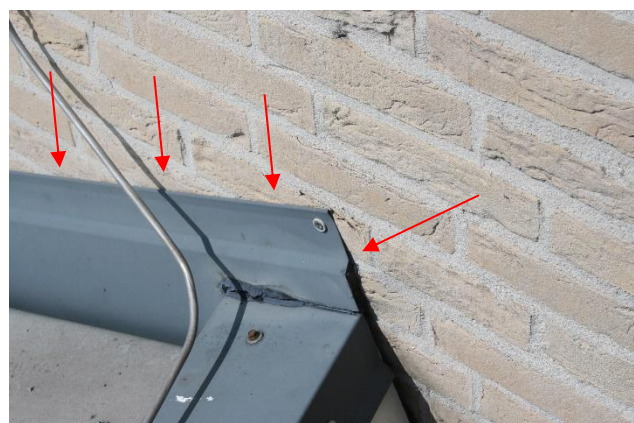
- De gevelafwerking uitgevoerd met een metalen zetstuk is onvoldoende bevestigd en niet waterdicht afgewerkt op de gevel, met risico van waterinfiltratie.
- Bij de zonneboilers is de afdichtingsband op diverse plaatsen onder de dakrandafwerking uitgezakt, met risico op waterinfiltratie.

**Foto 28**  
Bovenzijde muuraansluiting is niet afgedicht met slabben of kit

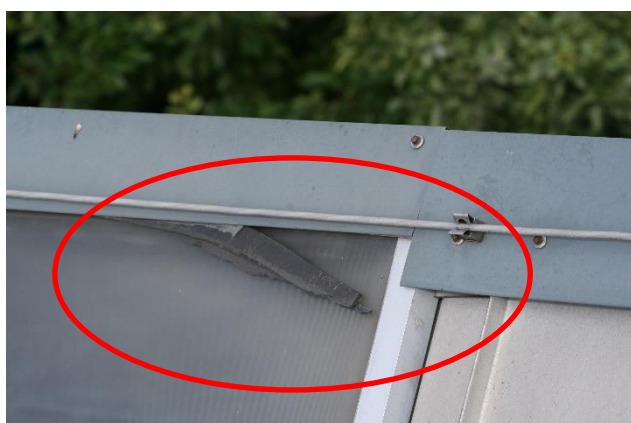
**Foto 29**  
Diverse rubbers zijn bij de zonneboilers onder de stalen afdekkappen uitgezakt.

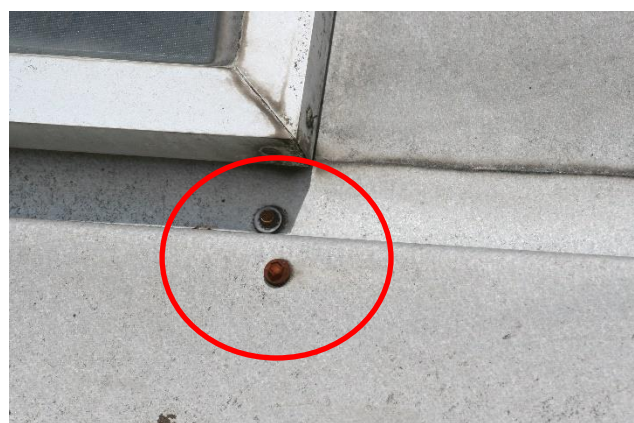
**Foto 30**  
Groot gedeelte van de bevestigigers is gecorrodeerd.

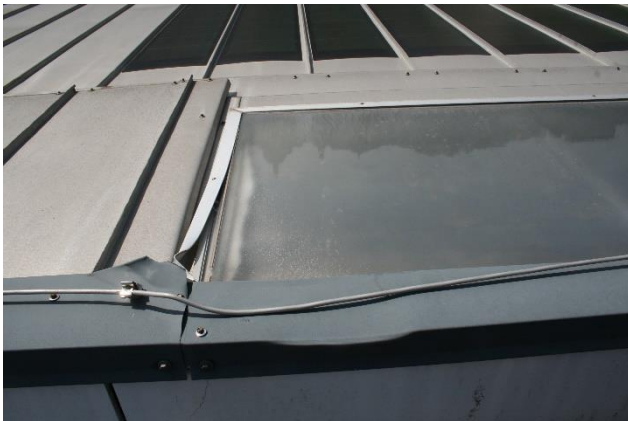
**Foto 31**  
Beschadigde dakrand en profiel zonneboiler aan de hoge zijde dakvlak.

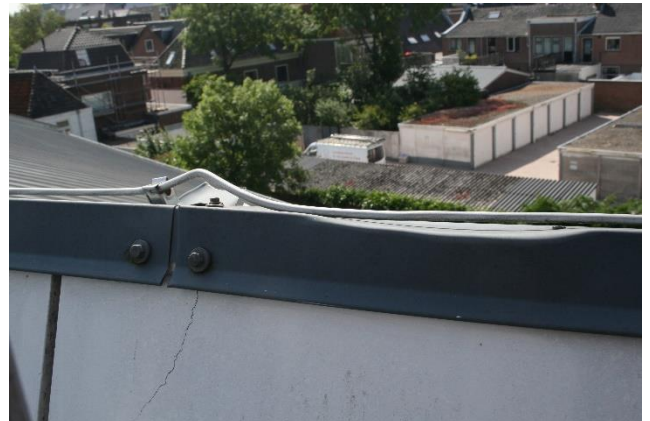
**Foto 32**  
Beschadigde dakrand en boeiboord aan de hoge zijde dakvlak.

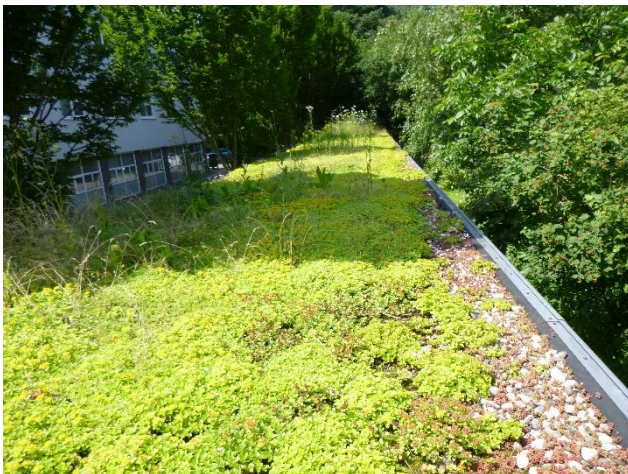
**Foto 33**  
Overzicht dakvlak 3, bergingen. Vervuilde vegetatie-vrije zone.

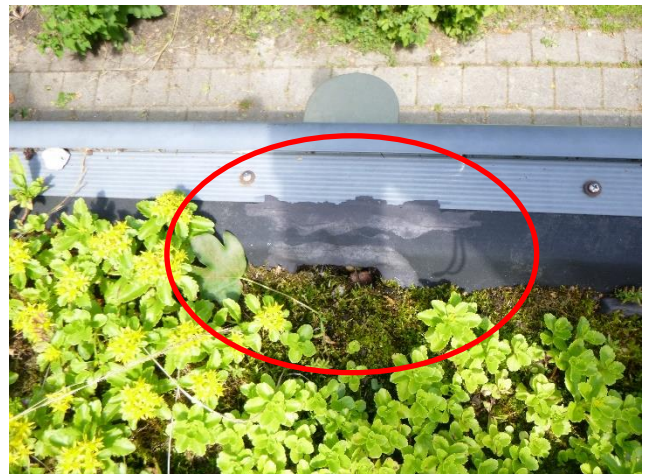
**Foto 34**  
Dakrandafwerking met aluminium daktrim is niet ingewerkt, bij de hemelwaterafvoeren is de trim afgekit.

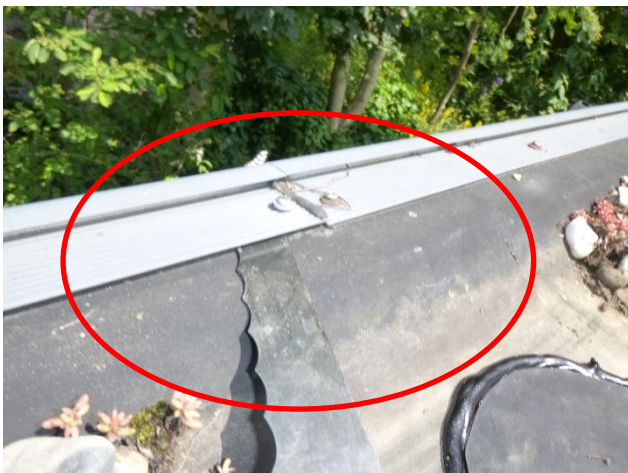
- De EPDM is volledig verlijmd tegen de opstand. De EPDM is in goede staat.
- De aluminium daktrim (type inwerk trim) is niet waterdicht opgenomen in het dakbedekkingssysteem. De daktrim is ook niet geweld in kit en sluit onvoldoende aan op de EPDM waardoor waterinfiltratie mogelijk is. De afdichtingsringen van de bevestigings van de daktrim zijn niet corrosiebestendig en zijn roestig.
- De hemelwaterafvoeren zijn voldoende waterdicht opgenomen in het dakbedekkingssysteem, maar zijn echter niet verdiept aangebracht en niet voorzien van deugdelijke vuilkeervoorzieningen.
- De opstandhoogte is ruim onvoldoende, deze moet minimaal 80 mm boven het grind zijn.

**Foto 35**  
Aluminium daktrim is onvoldoende vastgezet en niet in kit geweld. Koppelnaden zijn voorzien van een bitumenrups.

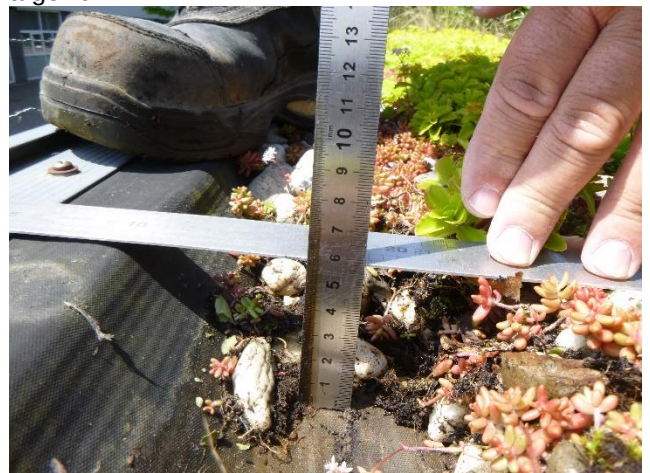
De dakranden zijn voorzien van een EPDM-membraan doorgezet vanuit het dakvlak. De opstanden zijn volledig verlijmd aangebracht. De dakrandhoogte is onvoldoende en bedraagt 60 mm (bovenkant dakbedekking tot bovenkant opstand). De dakranden zijn afgewerkt met een aluminium trim. De conditie van de afwerking is goed. De aluminium daktrim is niet ingewerkt met EPDM-stroken en is niet geweld in kit. De afwerking is onvoldoende aangesloten op de EPDM en er zijn geen corrosiebestendige afdichtingsringen gebruikt bij de bevestigings. De conditie van de afwerking is slecht.

**Foto 36**  
Gemeten dakrandhoogte vanaf dakvlak bedraagt 60 mm.

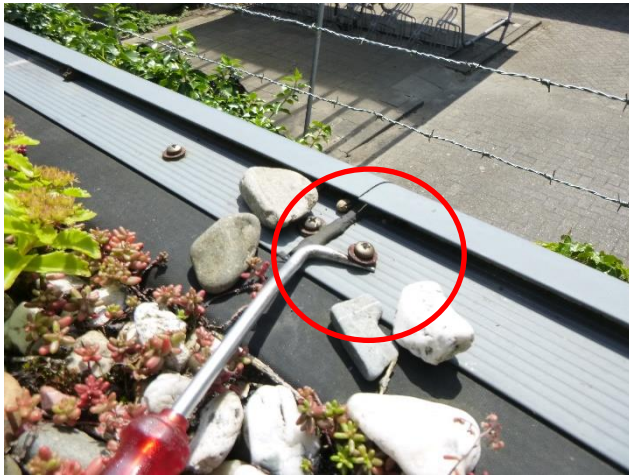
**Foto 37**  
Zeer veel bevestiger zijn onvoldoende vastgedraaid.  
De afdichtringen roesten.

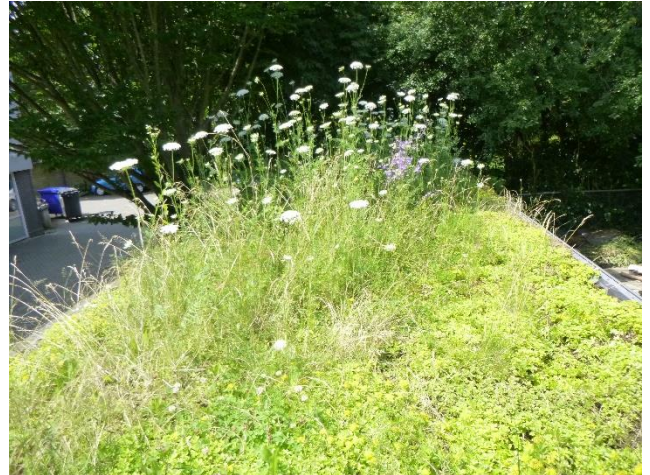
**Foto 38**  
Wildgroei van planten en grassen in de  
dakbegroeiing.

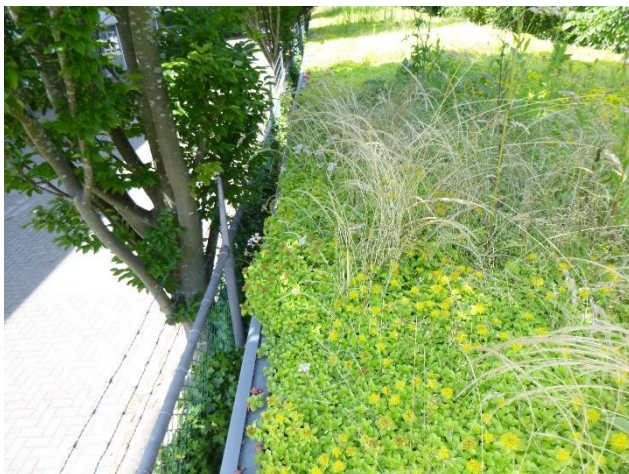
**Foto 39**  
Wildgroei van planten en grassen in de  
dakbegroeiing tot aan de dakrand.

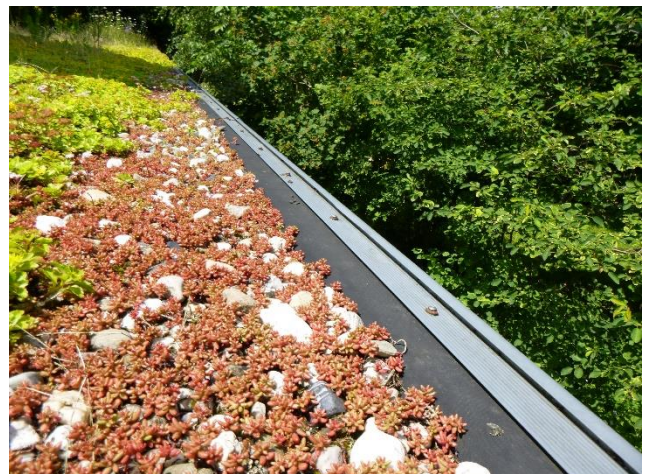
**Foto 40**  
Plantengroei in de grindbufferzone.

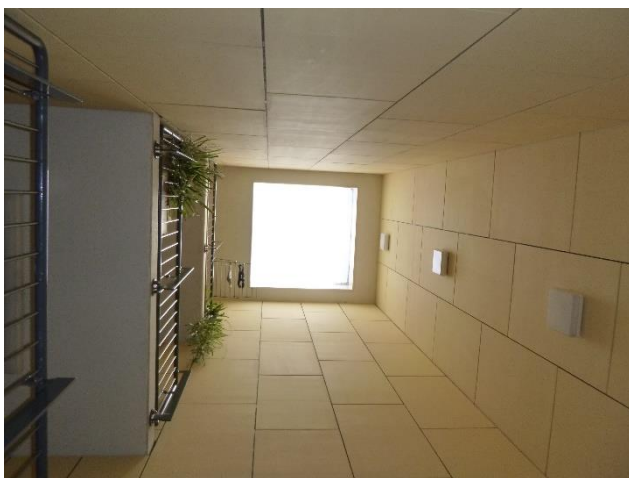
**Foto 41**  
Overzicht lichtkoepel in trappenhuis, mogelijk  
aanpassen naar daktoegang.

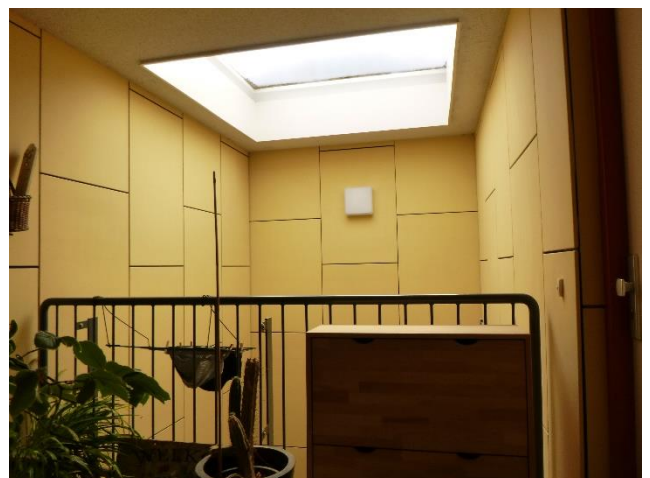
**Foto 42**  
Aanzicht lichtkoepel in trappenhuis bovenste  
verdieping, mogelijk aanpassen naar daktoegang.
